Het 'verantwoorde' binnenklimaat

- door dr.ir. H. Schellen, dr. B. Ankersmit**,
ir. E. Neuhaus*** en ir. M. Martens**

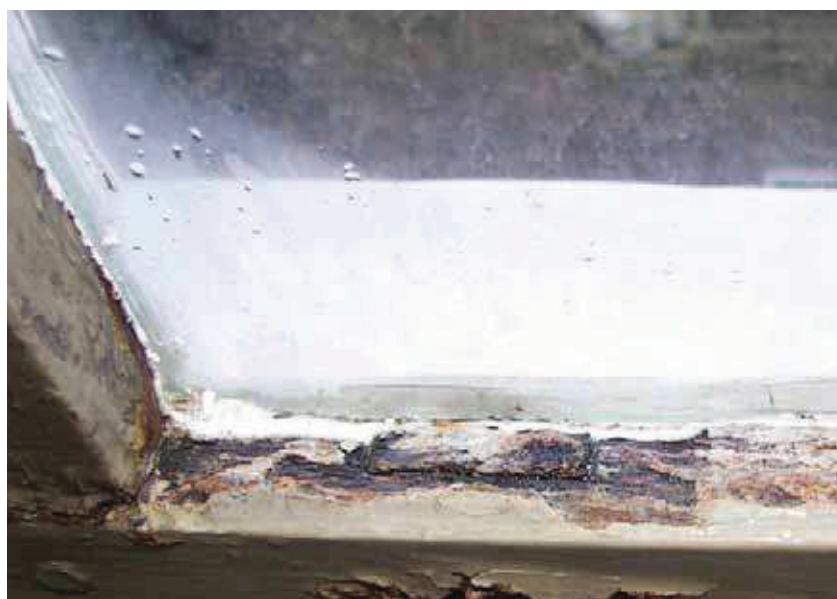
- FIGUUR 2 -

De condensatie aan de beglazing leidde tot aantasting van de kozijnen.

Door de bevochtiging in combinatie met lage oppervlakttemperaturen van in het bijzonder het enkele glas treedt in de winter vaak condensatie op. De gevolgen van deze oppervlaktecondensatie voor de houten kozijnen zijn duidelijk zichtbaar (zie figuur 2). Het condenswater tast de kozijnen sterk aan. Vaak is condensatie op ramen een indicatie voor problemen elders in de gebouwschil. In dit gebouw moesten enkele balkkoppen worden vervangen door epoxy vormstukken als gevolg van rot.

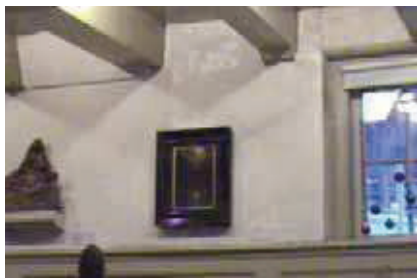
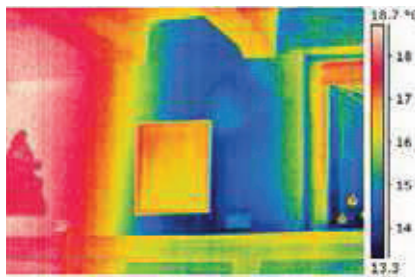
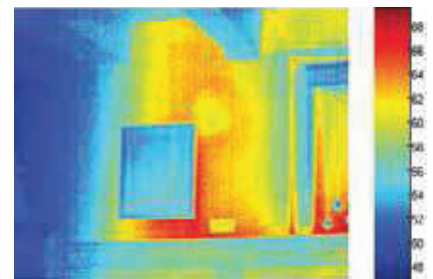
- FIGUUR 3 -

Een schilderij geplaatst tegen een koude buitenwand. De middelste afbeelding toont een infraroodthermogram. De rechter afbeelding toont het berekende hygrogram van de situatie waarop de RV's van de oppervlakken afleesbaar zijn.

Op koude buitenwanden kan de RV ook behoorlijk oplopen. Infraroodmetingen tonen muurcondities rond een schilderij van ongeveer 70 % RV (figuur 3). Achter het schilderij mag dan een nog hogere RV worden verwacht. Het risico op mechanische schade aan het schilderij is dan ook onacceptabel hoog.

Het risico op mechanische schade aan objecten vraagt een aanpak op objectniveau. Schilderijen zouden beter niet aan koude buitenmuren moeten worden tentoongesteld, of er kan met behulp van afstandhouders een kleine luchtsponw tussen wand en object worden gerealiseerd. Een alternatief is de achterkant van gevoelige schilderijen met zogenaamde achterkantbescherming uit te rusten. Natuurlijk moeten objecten nooit in de directe nabijheid van een vocht- en warmtebron worden geplaatst.

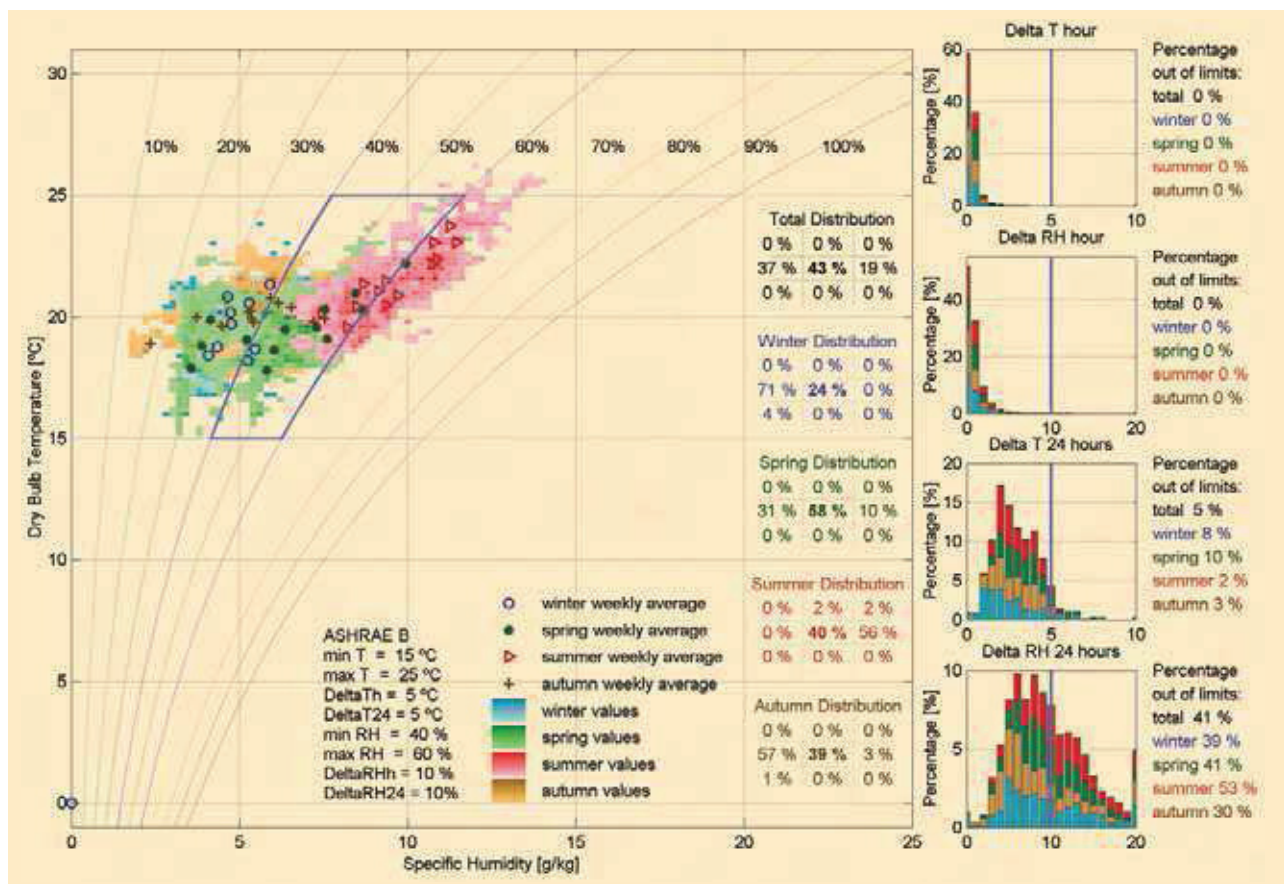
- FIGUUR 5 -

Meetresultaten van temperatuur en RV in de eetkamer van het Jachthuis over de periode van februari 2002 tot januari 2003 weergegeven in een Klimaat Evaluatie Kaart.

De metingen tonen aan dat het gedurende het stookseizoen relatief droog is, veelvuldig komen relatieve vochtigheden van onder de 30 % voor. Buiten het stookseizoen treden er vaak hoge relatieve vochtigheden op, tegen de 70 %. Tevens zijn de dagschommelingen in RV hoog. Dit geldt voor vrijwel alle vertrekken waarin is gemeten (zie figuur 5).
