# VERDRINGINGSVENTILATIE IN MUSEA

ONDERZOEK AAN DE HAND VAN EEN CASUS

Het binnenklimaat in een recent gerenoveerd Nederlands museum<sup>1</sup> voldoet niet aan de in het bestek gestelde criteria en aan richtlijnen voor collectiebehoud, hoewel er een uitgebreide klimaatinstallatie in het gebouw aanwezig is. Bovendien laat de luchtkwaliteit in enkele zalen te wensen over bij hoge bezoekersaantallen. Om de situatie te beoordelen is door de Technische Universiteit Eindhoven (TU/e) een meetprogramma opgestart om onder andere luchttemperatuur en luchtvochtigheid op meerdere plaatsen langdurig in de tentoonstellingszalen te meten. Ook is gebruik gemaakt van simulatiemodellen om verbeteropties te onderzoeken.

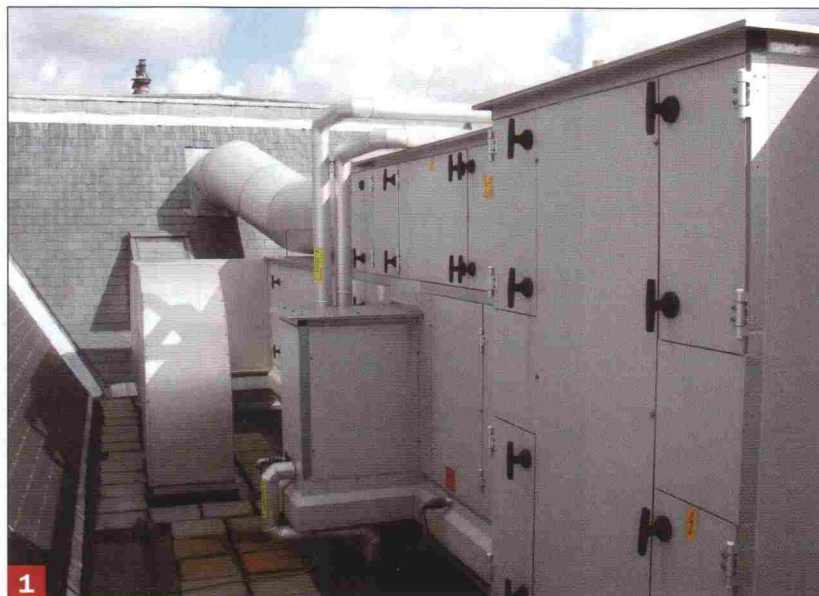
De luchtbehandelingskast is op het dak geplaatst

Het museum telt vier bouwlagen, waarvan de eerste bouwlaag ongeveer één meter onder het maaiveld ligt. De voorgevel van het gebouw is symmetrisch opgebouwd en is west-zuidwest georiënteerd. Aan deze zijde bevinden zich ook de hoofdingang van het museum en een deel van de expositiezalen. Het totale vloeroppervlak van het gebouw bedraagt circa 1.300 m<sup>2</sup> en de inhoud van het gebouw circa 5.500 m<sup>3</sup>. In het souterrain bevindt zich het depot. De expositiezalen bevinden zich op de tweede tot en met vierde bouwlaag. De luchtbehandelingskast is buiten op het dak opgesteld.

Om de in het bestek gestelde luchtcondities te bereiken, is gebruik gemaakt van een luchtbehandelingsinstallatie, waarvan de luchtbehandelingskast buiten is opgesteld. Het specifieke debiet van de luchtbehandelingskast bedraagt 5.760 m<sup>3</sup>/h. In figuur 2 is een schematische weergave van de luchtbehandelingskast weergegeven, deze afbeelding is afkomstig uit het gebouwbeheersysteem.

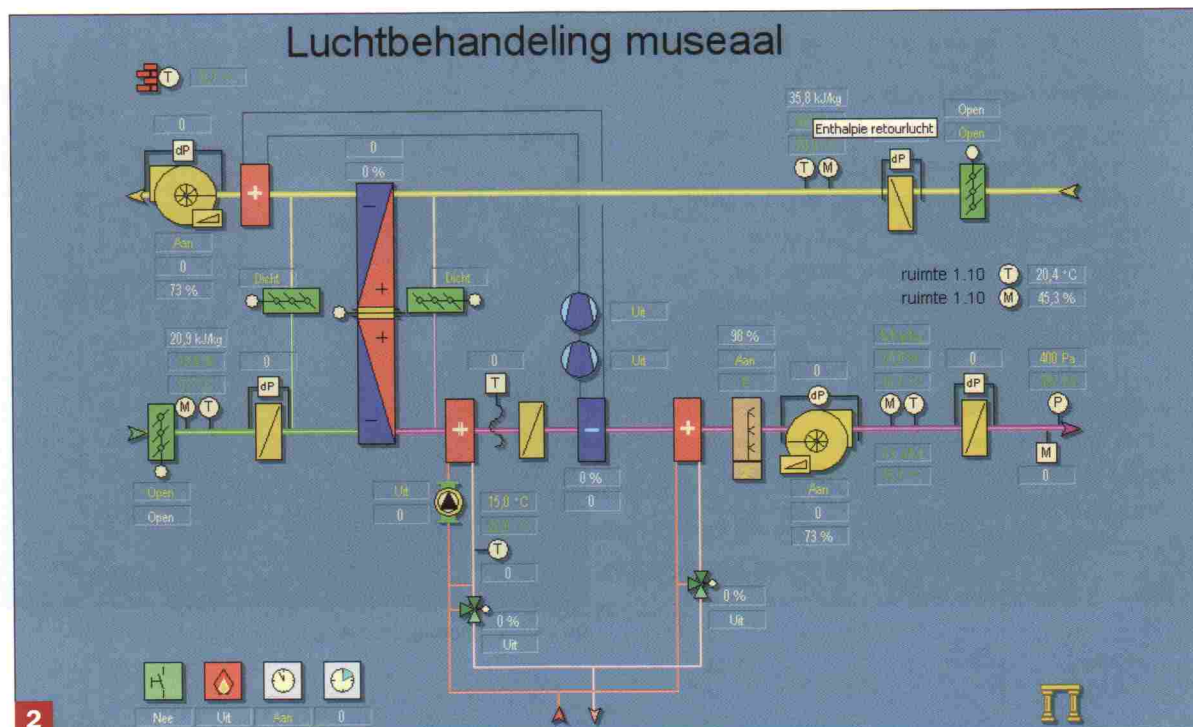
Schematische weergave van de hoofdcomponenten en regeling van de luchtbehandelingskast

(DX). In deze zogenaamde DX-koeler wordt de lucht door middel van een in de luchtstroom opgenomen verdampers direct gekoeld. De condensor van de koelmachine is in de retouroluchtstroom opgenomen. In de luchtbehandelingskast is, voor de toevoerventilator een elektrische stoombevochtiger opgenomen. Hiervoor is de luchtbehandelingskast van een wateraansluiting voorzien.

Ook is een warmtewiel in de luchtbehandelingskast opgenomen, om in de winter warmte en in de zomer "koude" terug te winnen uit de retouroluchtstroom. Het betreft hier een zogenaamd regenererend warmtewiel, dat wil zeggen een warmtewiel met vochtterugwinnende eigenschappen. Het wiel is hiervoor aan de binnenzijde voorzien van een laagje silicagel. Naar verloop van tijd zal de regeneratieve capaciteit van het warmtewiel echter teruglopen.

De luchtuitredetemperatuur van de luchtbehandelingskast wordt geregeld middels de in de kast opgenomen verwarmers en koeler. De gewenste luchtuitredetemperatuur wordt bepaald op basis van de gemeten buitenluchttemperatuur. Naarmate het buiten warmer is, zal de luchtuitredetemperatuur van de luchtbehandelingskast lager zijn.

De koelmachine is uitgevoerd met twee compressoren. De tweede compressor schakelt pas in bij een hogere koelvraag. De toevoer- en afvoerventilator in de luchtbehandelingskast zijn toerengeregeld op basis van drukverschil.

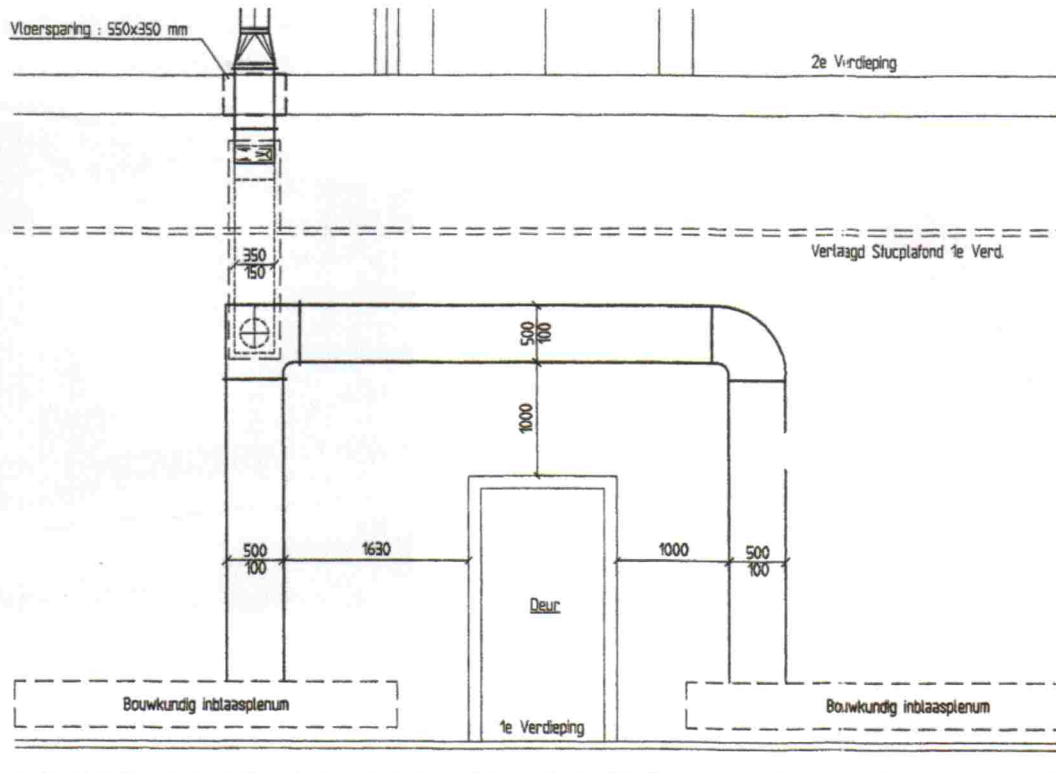
3

Een detail van het werktuigbouwkundige ontwerp: de luchttoevoerkanalen in de expositiezaal zijn achter de voorzetwand aangesloten op een bouwkundig inblaasplenum

Volgens het bestek zou de toevoer van lucht in de expositiezalen moeten geschieden op basis van verdringingsventilatie in combinatie met een variabel luchtvolume-systeem (VAV). Door het ontbreken van deugdelijke verdringingsroosters functioneert het systeem echter niet goed. Voor het VAV-systeem is in het aanvoerkanaal per ruimte een VAV-box opgenomen.

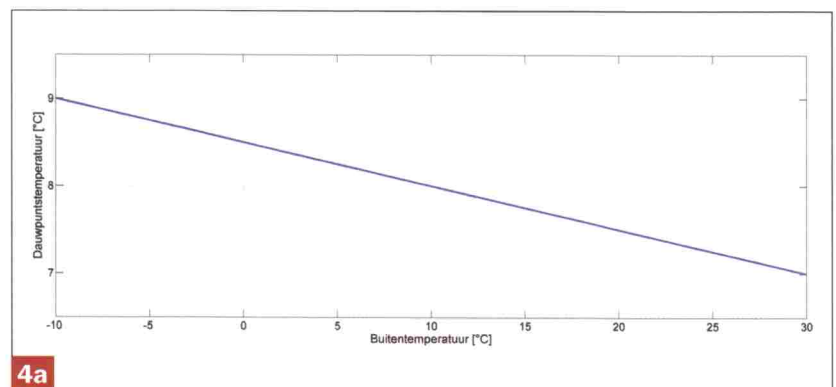
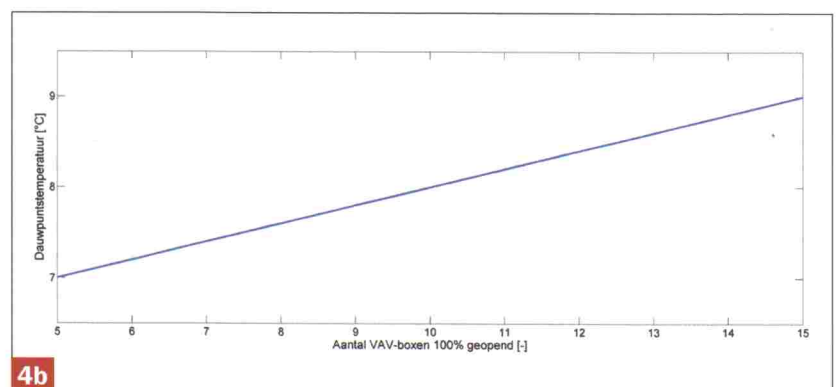
Het absoluut vochtgehalte van de inblaasluucht wordt bepaald op basis van de buitenluchttemperatuur (4a) of het aantal 100% geopende VAV-boxen (4b)

verzorgd. De gewenste absolute vochtigheid van de uitredelucht wordt bepaald aan de hand van twee criteria. Hiervoor wordt door het GBS een dauwpuntstemperatuur op basis van de buitenluchttemperatuur berekend, volgens een stooklijn-achtige constructie. Tevens wordt door het GBS het aantal 100% geopende VAV-boxen in het gebouw gecontroleerd. Aan de hand van het aantal 100% geopende VAV-boxen wordt, door middel van een stooklijn-achtige constructie, een tweede dauwpuntstemperatuur bepaald (zie figuur 4). Voor de hoogste van de twee op deze wijze bepaalde dauwpuntstemperaturen, wordt de bijbehorende absolute vochtigheid bepaald. Hieraan dient de luchtuitredeconditie te voldoen.

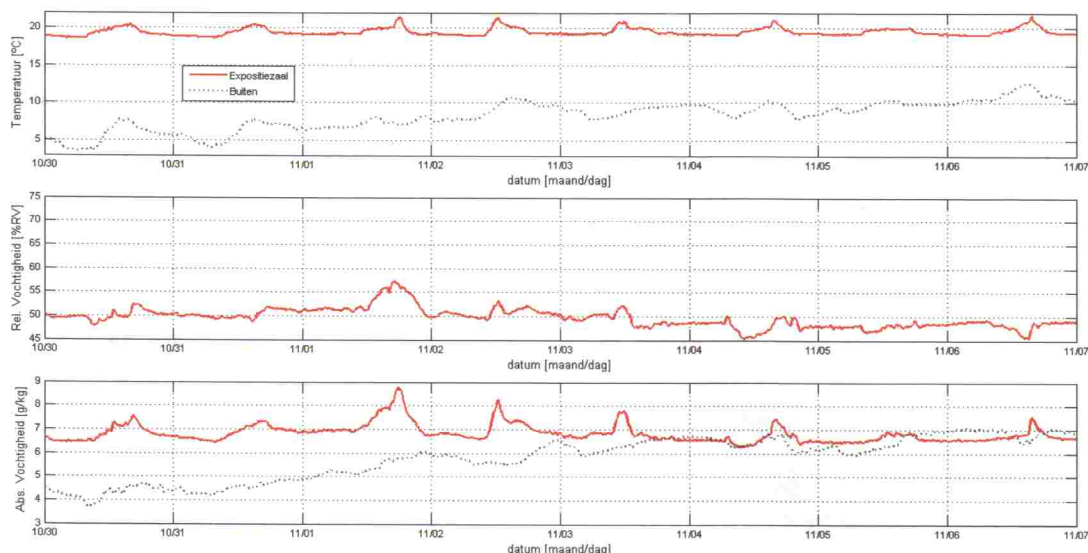
Weergave van de gemeten luchtcondities (luchttemperatuur, RV en absolute luchtvochtigheid) in een representatieve expositiezaal van 30 oktober tot 7 november 2008

De meetdata van de expositiezalen zijn geanalyseerd van 4 juli 2007 tot 1 november 2008. De luchttemperatuur en RV laten in alle zalen een dag-nachtschommeling zien (zie figuur 7). Vanaf 10 uur tot 17 uur (openingstijd) stijgt de luchttemperatuur ongeveer 2 à 3°C als gevolg van bezoekers en ingeschakelde verlichting.

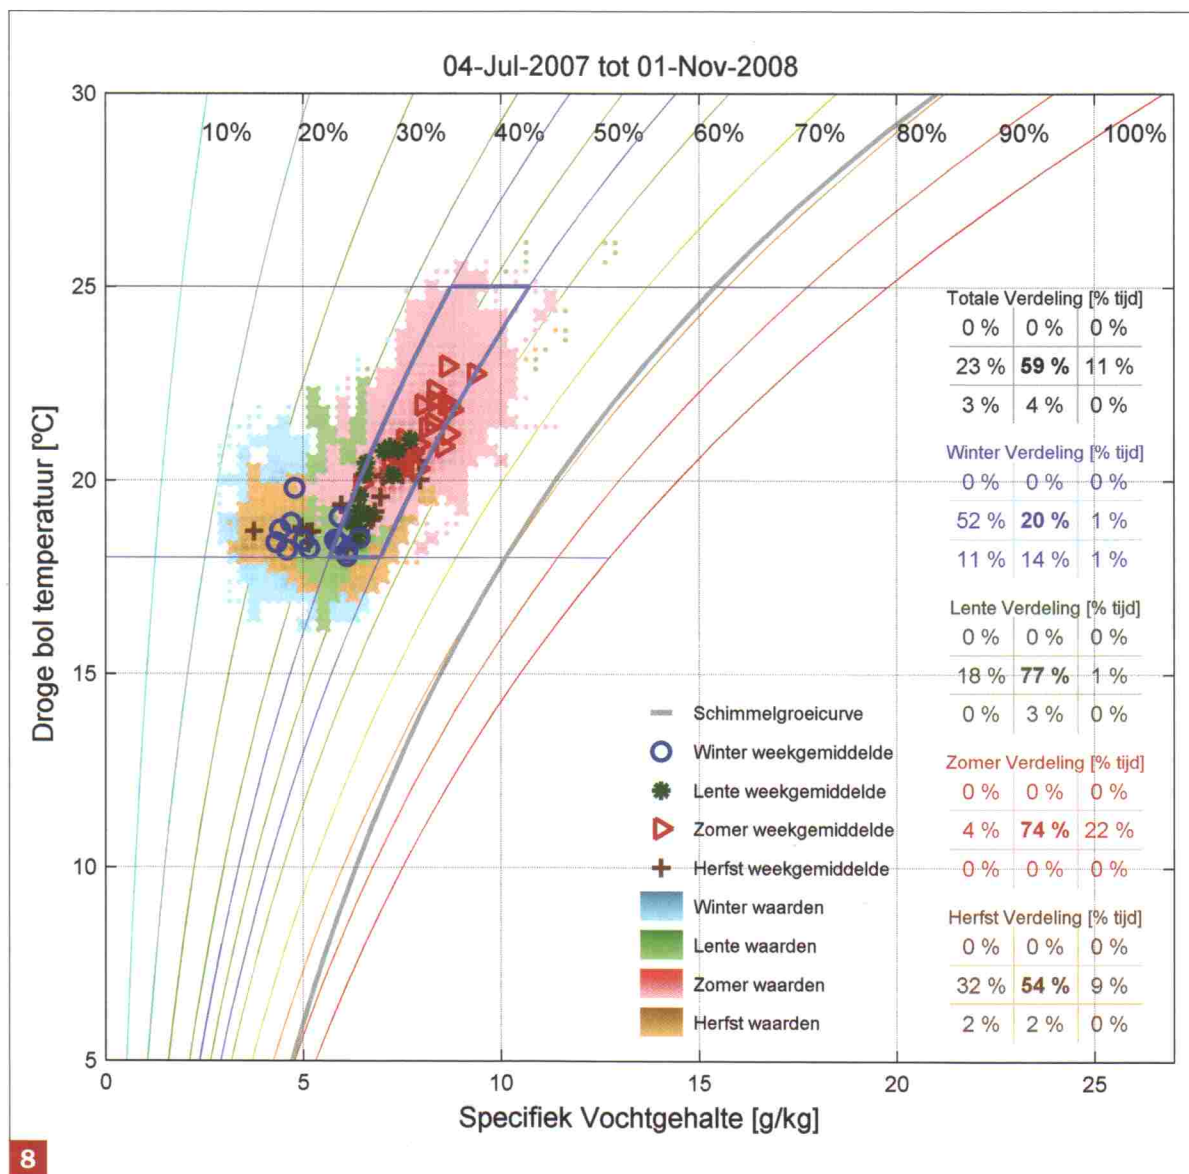
De gemeten luchttemperatuur en relatieve luchtvochtigheid in een representatieve expositiezaal geanalyseerd in de Klimaat Evaluatie Kaart

In figuur 8 zijn de meetresultaten van een expositiezaal weergegeven in de Klimaat Evaluatie Kaart [6]. Circa 26 % van de tijd ligt de RV in de zalen onder de 45 %. Dit komt voornamelijk voor in de herst- en winterperiode en is te wijten aan het niet functioneren van de bevochtiging gedurende het grootste deel van de koudere periode. De RV fluctuaties per 24 uur zijn zeer hoog: voor alle zalen is voor meer dan 90 % van alle meetdata de fluctuatie groter dan 3 % per 24 uur (figuur 9). In geen van de zalen zijn langer dan enkele uren temperatuuroverschrijdingen ( $> 25^{\circ}\text{C}$ ) geregistreerd.

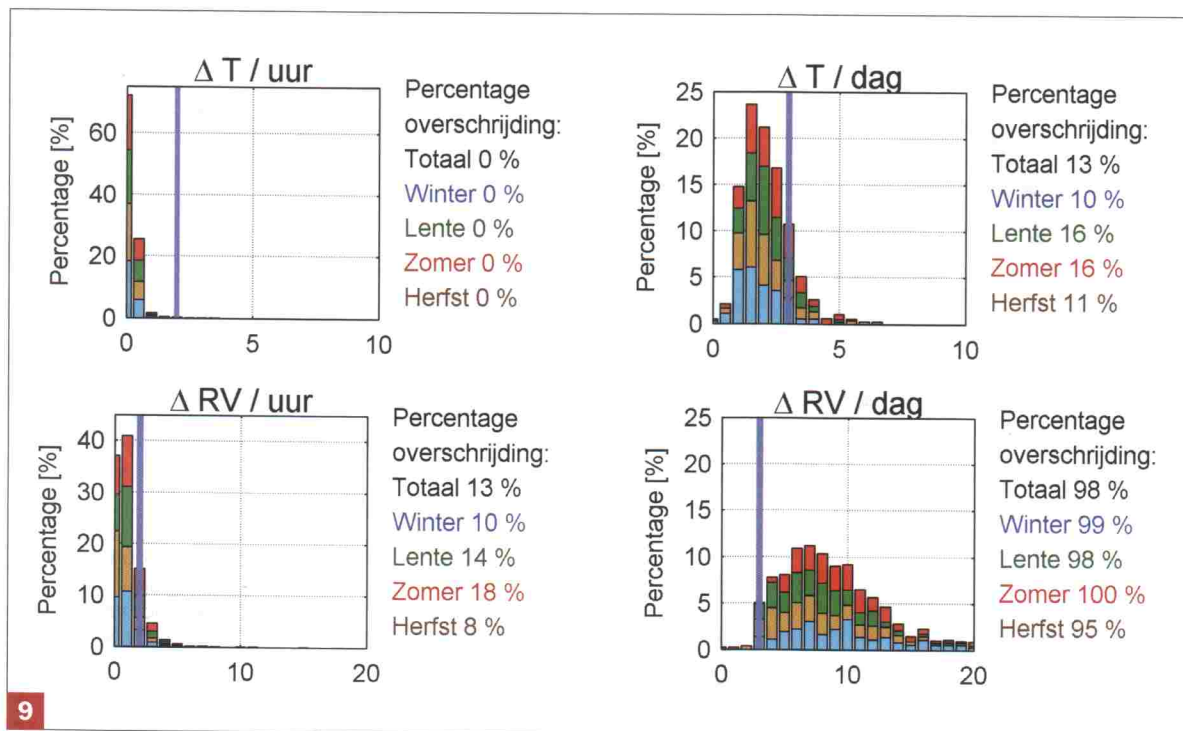
Analyse van de opgetreden fluctuaties in het binnenklimaat van 4 juli 2007 tot 1 november 2008

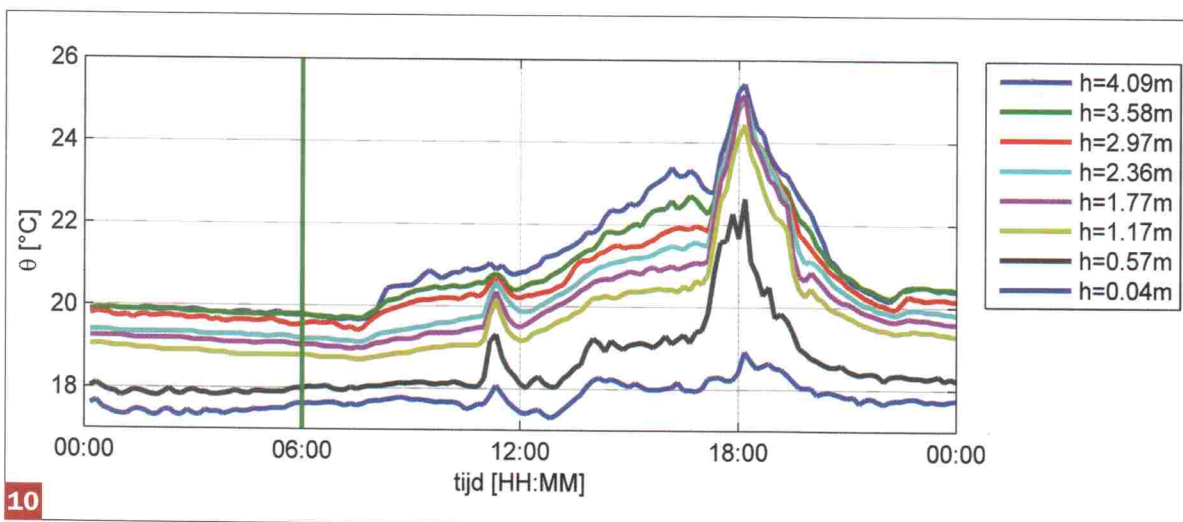
Op verschillende hoogten gemeten luchttemperaturen op 12 februari 2008, uitgezet over de gehele dag

In figuur 10 zijn de luchttemperaturen op diverse hoogten in de ruimte als functie van de tijd uitgezet, zoals gemeten op 12 februari 2008. Te zien is dat om ongeveer 8 uur 's ochtends de verlichting wordt ingeschakeld. De luchttemperaturen boven de drie meter stijgen dan licht. Waarschijnlijk komen om 11 uur personen binnen. Onder een hoogte van twee meter zijn dan de grootste temperatuurpieken te zien. Omstreeks 17 uur komen veel personen binnen als gevolg van een

lezing, wat in de grafiek te zien is als een grote temperatuurstijging.

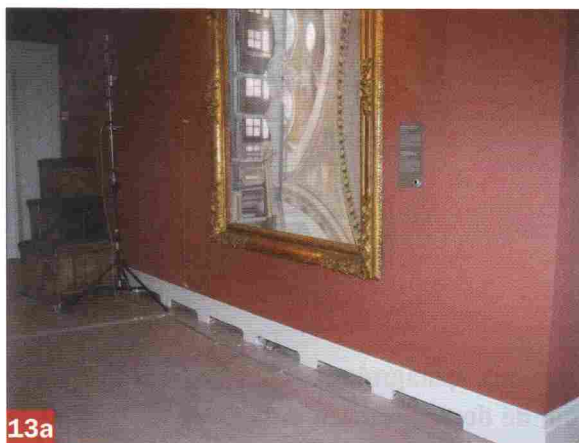
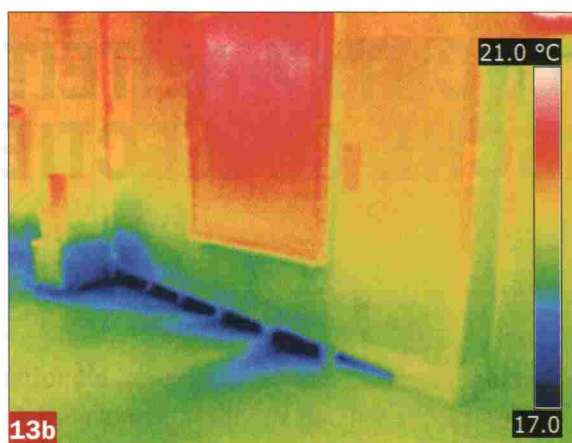
Thermografische opname van een groot schilderij opgehangen boven een luchtinblaasopening

Figuur 13 toont een thermografische opname van een schilderij boven een inblaasopening. Zichtbaar is de inblaas van koelere lucht (circa 17°C) over de vloer. De hygrothermische stratificatie over het schilderij bedraagt

circa 1,5°C/m en 4% RV/m. Het totale vochtverschil over de hoogte van het schilderij bedraagt volgens de opname circa 10% RV. De oppervlaktetemperatuur van het doek wordt echter ook beïnvloed door verlichting en een variabele afstand tot de wand.
