# Klimaatbeheersing in monumentale kerken

Een spanningsveld tussen behaaglijkheid, behoud van monumentale waarden en energiegebruik

**Ir. Edgar Neuhaus &  
ir. Marc Stappers**

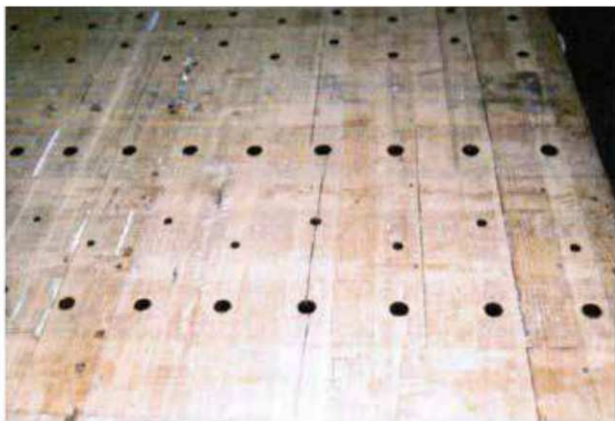
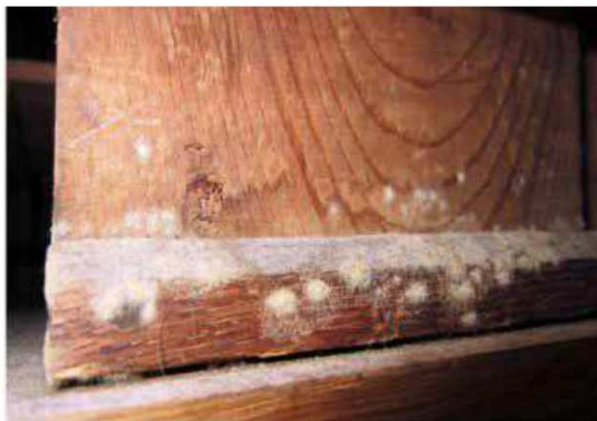
Voorbeeld van aantasting van een monumentaal orgel door een onjuist binnenklimaat: de linker afbeelding toont een gescheurde windlade en de rechter afbeelding toont schimmelgroei op een houten orgelpijp

namelijk een marginale invloed op de dimensionale verandering van hout. Door langdurig te hoge of te lage waarden maar vooral grote seizoensfluctuaties van de relatieve vochtigheid, kunnen het orgel en het interieur beschadigd raken.

De waarde van de relatieve vochtigheid is niet alleen afhankelijk van de hoeveelheid vocht in de lucht, maar is ook direct afhankelijk van de heersende temperatuur. Een langdurig te hoge relatieve vochtigheid leidt kan tot schimmelgroei leiden. Een ongunstig verwarmingssysteem of een onjuist stookgedrag kan gedurende een strenge vorstperiode er voor zorgen dat het tijdens het stookseizoen langdurig te droog is in de kerk en de fluctuaties te groot zijn, waardoor houten (orgel)onderdelen kunnen scheuren. Naast aantasting van historische waarden, kan het orgel in sommige gevallen zelfs onbespeelbaar worden. Temperatuurbeheersing speelt in kerken en kerkorgels zonder additionele bevochtiging daarom een belangrijke rol bij de beheersing van de relatieve vochtigheid. Daarnaast hebben ook andere typen schades aan het interieur, zoals
